Asunto Oy Mäntylvilikki  
Kaunakaupungintie 19  
90480 HAILUOTO

**AS. OY MÄNTYVILIKKI**PERUSKORJAUKSEN TOTEUTTAMINEN JA ALUSTAVA KUSTANNUSARVIO

**Kiratek**  
Kiinteistö- ja rakennetekninen  
konsulttitoimisto

TUTKIMUSSELOSTUS 1.12.2008

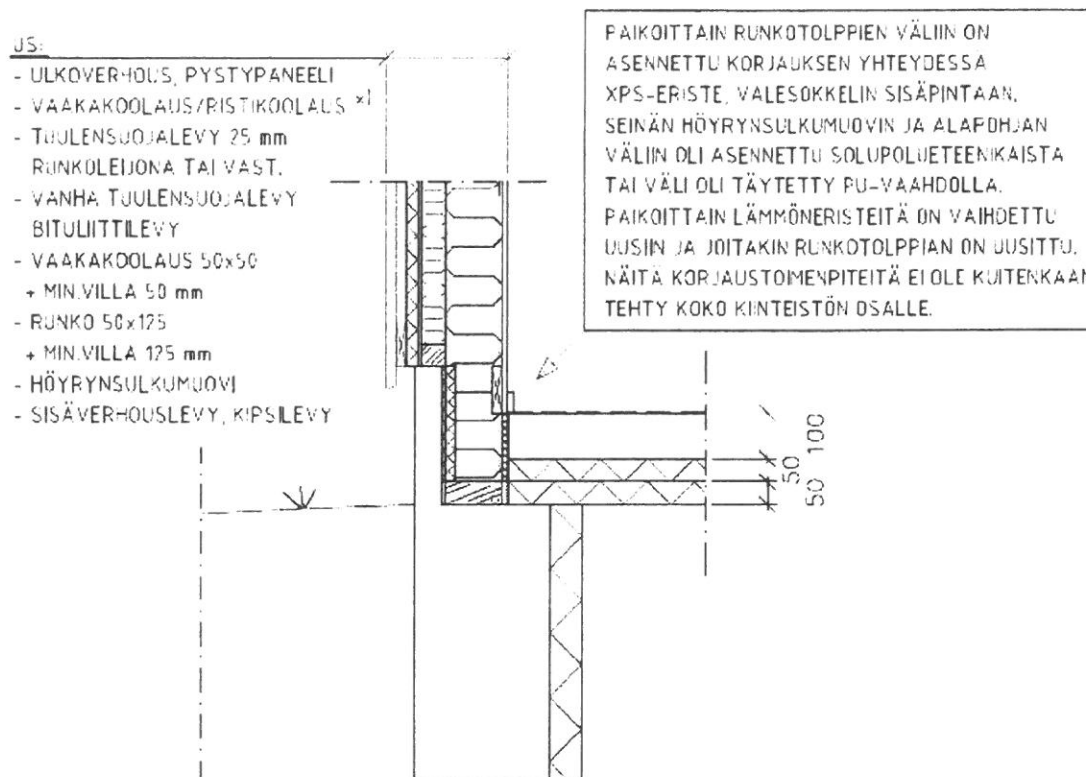
### Kuva 1. Oletettu perustusleikkaus

\*) PÄÄOSIN RAKENNUKSISSÄ ON ULKOVERHOUKSEN ALLA RISTIKOOLAUS. JOISSAKIN KOHDISSA ON PELKÄSTÄÄN VAAKAKOOLAUS, MUTTA VAAKAKOOLAUKSEEN ON JÄTETTY TUULETUSRAKOJA MYÖS PYSTYSUUNTAAN

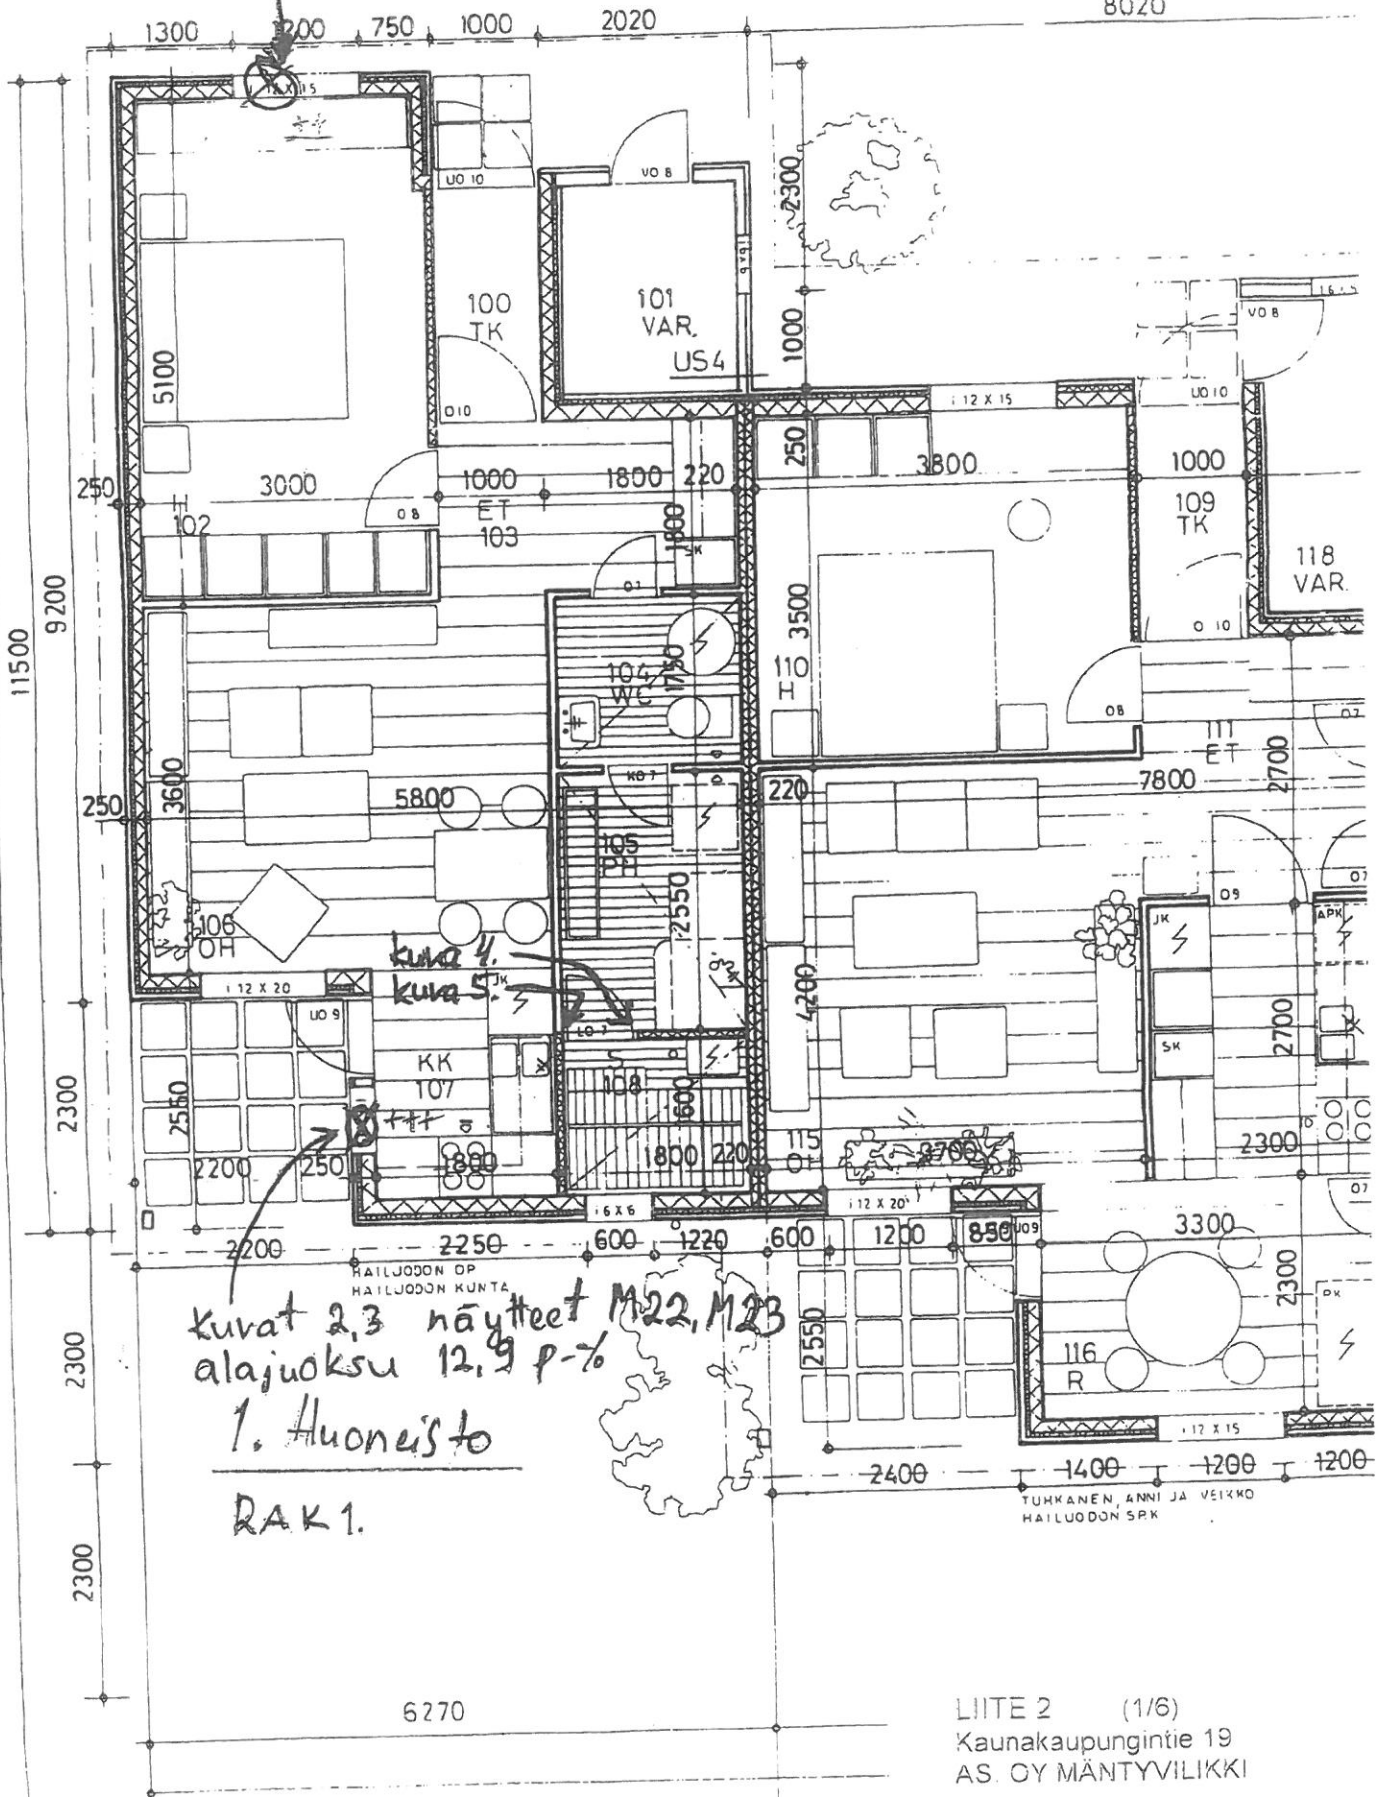
Kuvat 2,3 näytteet M22, M23

M22	Ulkoseinän alaohjauspuu	A1 / keittiö
M23	Ulkoseinän pystyrunko	A1 / keittiö
M24	Huon. välisen seinän alajuoksu	B5 PH / B6 OH
M25	Pesuhuoneen seinän kipsilevy	A2 PH / A3 OH
M26	Huon. välisen seinän alajuoksu	A2 PH / A3 OH
	Näytteen M22 pinnalla oli nähtävissä tummaa ja vaaleaa ja näytteen M23 pinnalla mustaa mikrobikasvustoa. Molemmissa näytteissä oli havaittavissa poikkeava, tyypillinen mikrobivaurioon viittaava haju.

alajuoksu 12.9 p-%

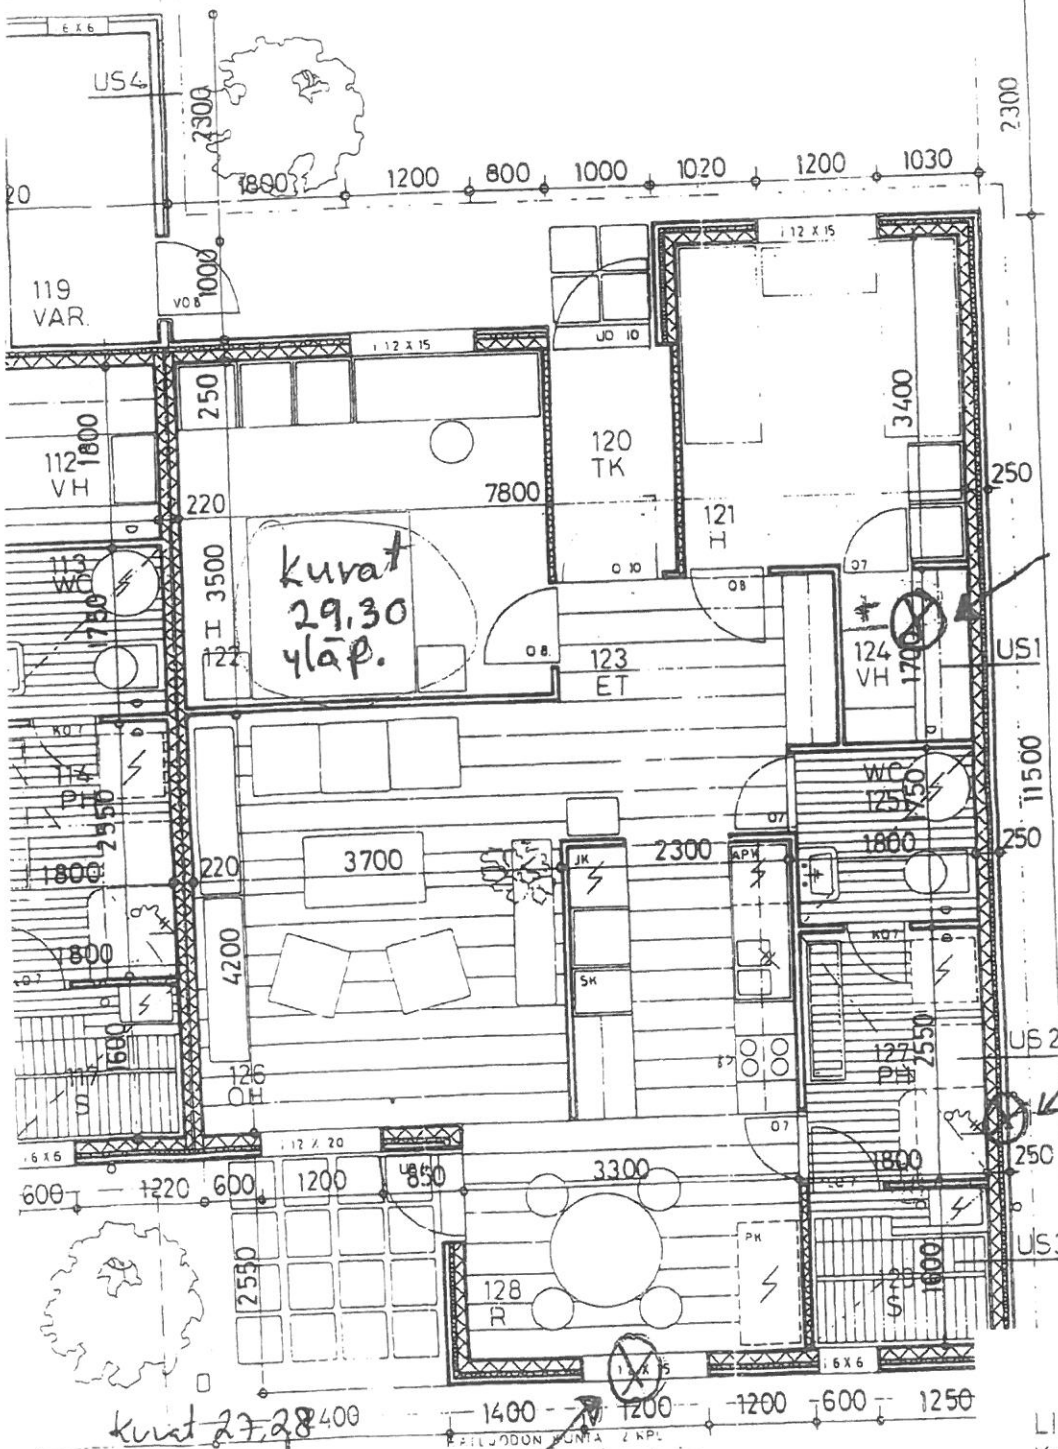
6. Huoneisto  
RAK2

Huoneistossa oli havaittavissa lievää poikkeavaa hajua. Vaatehuoneen lattiaan tehdystä avauskohdasta havaittiin osittain lahonneita muottilautoja hiekkatäytössä ja mikrobivaurioon viittaavaa hajua. Muottilauta oli lattian alla olevaa sokkelirakennetta (ei ulkoseinän sokkeli) vasten, jonka merkitystä ei ole selvitetty.

Näyte:  
M11 + kapillinäyte  
kuva 24  
muuttilauta 21p-%

Näytteet M7, M8
